BŪVES TEHNISKĀS APSEKOŠANAS ATZINUMS

Kristapa Helmaņa iela 8, Jelgava

Mācību korpuss

Kad. Nr. 09000270156004

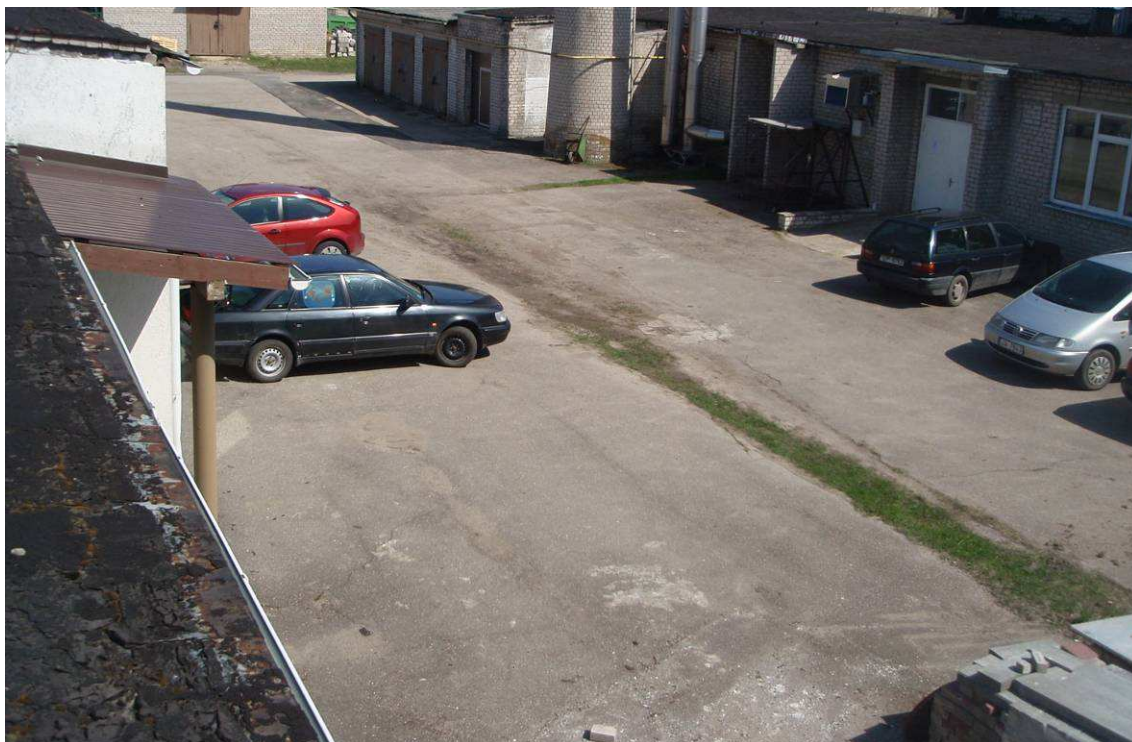
Līdz apsekojamai ēkai pienāk asfaltēts piebraucamais ceļš. Blakus ēkai atrodas arī asfaltēts laukums. Asfalta segums ārējo apstākļu iedabības dēļ vietām ieplaisājis un nosēdies. Vietām uz seguma uzkrājusies augsnes kārtā, tādēļ veidojas zāliena klājs (Skatīt 2. att).

2.att. Asfaltēts laukums ēkas teritorijā

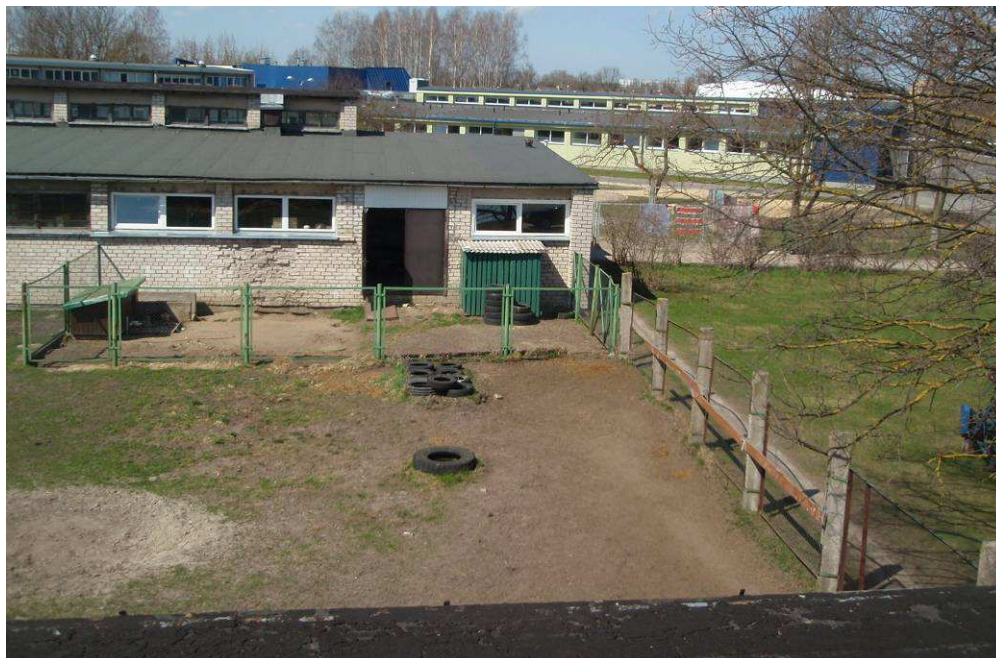
Apsekojamā ēka nav nožogota. Ēkas teritorijā atrodas metāla sieta žogs, kas daļa stiprināta pie dzelzsbetona stabiem, daļa pie tērauda caurulēm. Žoga siets un tērauda daļas krāsotas, bet krāsojums laikapstākļu ārējās iedarbības rezultātā sācis lupt nost. Nožogojums paredzēts dzīvnieku nodalīšanai (Skatīt 3. att).

3.att. Ēkas teritorijā esošie nožogojumi

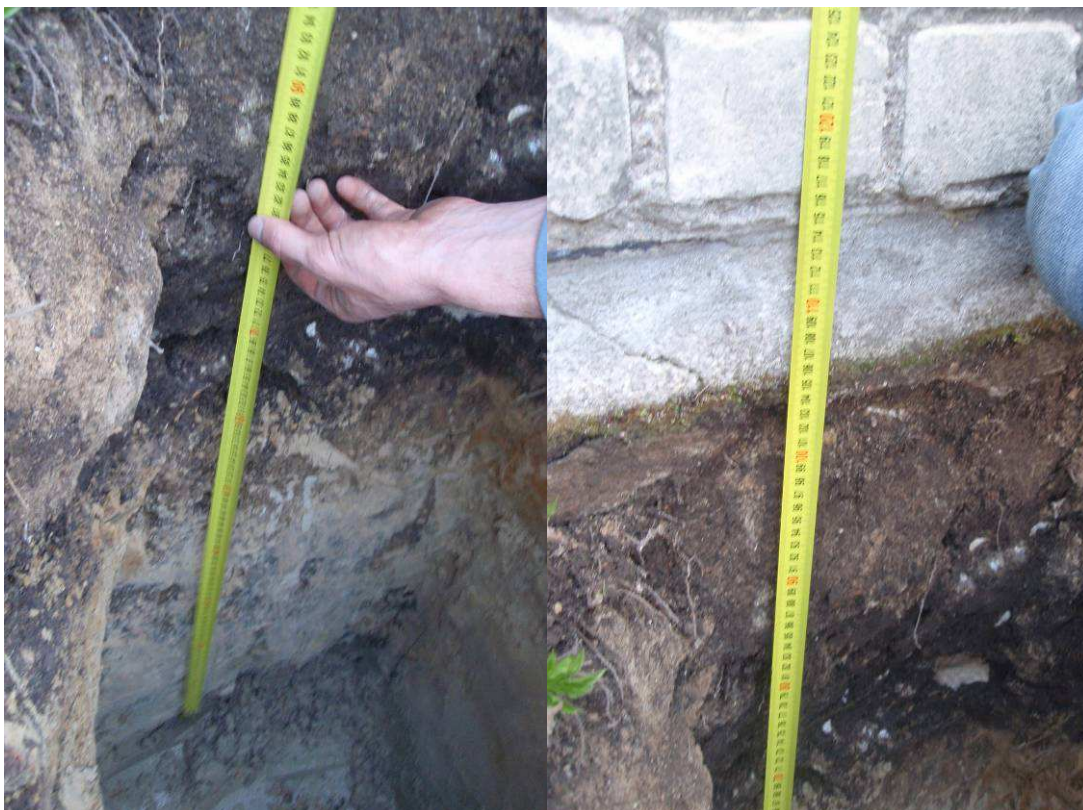
Pamatiem ārējā malā nav uzklāta vertikālā hidroizolācija. Virs pamatiem ierīkota horizontālā hidroizolācija. Gruntsūdens līmenis skatrakšanas brīdī ir 1.05 m no zemes virsmas līmeņa (skatīt 4. Att.). Pa pamatu perimetru nav ierīkota drenāžas sistēma. Ēkas pamatu cokola daļa nav siltināta. Pamatu cokola daļa apmesta un lietūs ūdeņu un sala iedarbībā cokola apmestums vietām ir nodrupis un saplaisājis. Pamatiem esošo apmestumu nepieciešamas demontēt un pamatus būtu ieteicams siltināt, virs siltinājuma izveidojot jaunu armēta apmestuma slāni.

4.att. Skatrakums

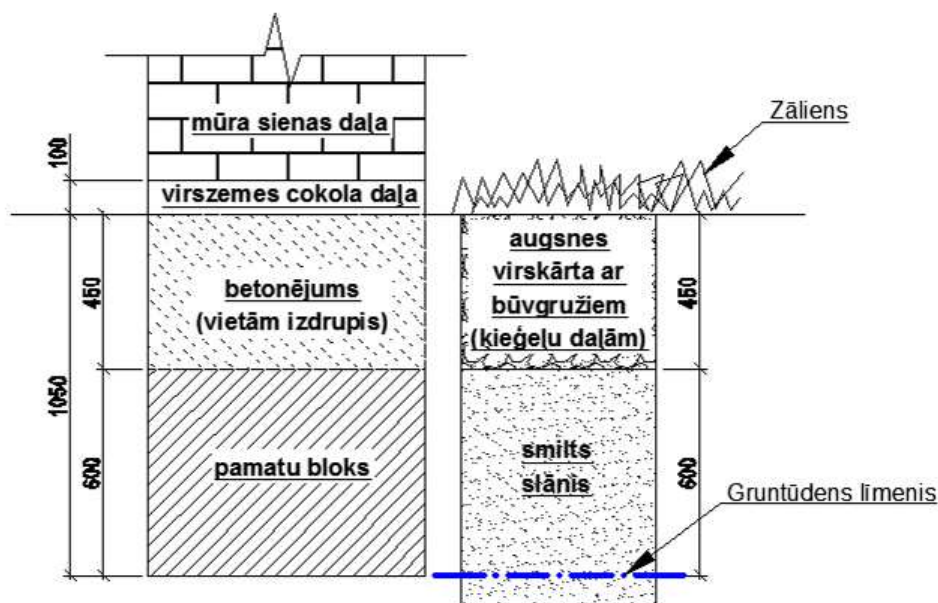
Apsekošanas laikā netika konstatēti pamatu konstrukcijas defekti, kas raksturotu pamatnes grunts vai pamatu konstrukcijas nepietiekamību ēkas ekspluatācijas slodzes uzņemšanai. Pamatu sēšanās netika konstatēta. Pamatu augšējā daļā, melzemes slāņa līmenī, pamata virsma nelīdzena – vietām izdrupušiem gabaliem.

5.att. Pamatu konstrukcijas un ģeoloģiskais griezums izejot no skatrakuma

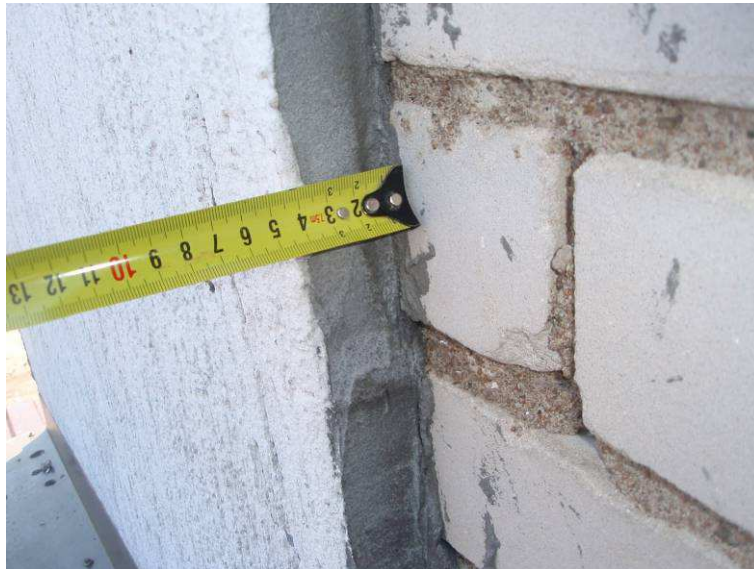
Ēkas konstruktīvā shēma veidota tā, ka ēkas karkasu veido nesošās silikātkieģeļu mūra sienas 380 mm biezumā. Daļa Dienvidu fasādes siltināta ar 30mm siltumizolāciju, apmesta ar dekoratīvo apmetumu un krāsota (Skatīt 6. Att.). Kopumā ārējā nesošā sienu konstrukcija neatbilst Latvijas būvnormatīva LBN 002-01 "Ēku norobežojošo konstrukciju siltumtehnika" prasībām. Renovācijas gadījumā nepieciešams sienas siltināt ar vismaz 100 mm biezu siltumizolācijas slāni. Vietām sienās konstatētas mazas, nebūtiskas plaisas. Caurejošas plaisas nav konstatētas.

6.att. Fasādes siltinātās daļas siltumizolācija

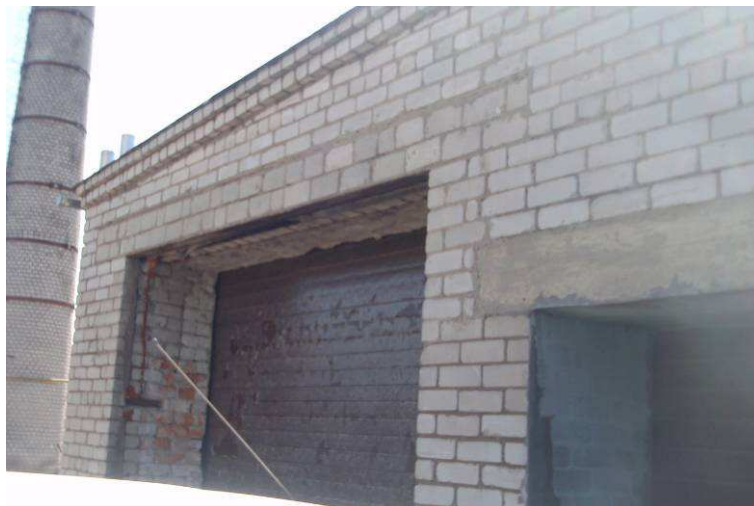
Logu un durvju pārsedzēm izmantotas dzelzsbetona sijas, vietām stiegrota silikātkieģeļu mūra pārsedzes (Skatīt 7. att.). Mazākais pārsedžu balstījums uz sienas 20 cm lielākais 38 cm. Pārsedzēm ar apmetumu atjanots virsējais slānis un, iespējams, stiegrojuma aizsargslānis, bet tas vietām nodrupis (Skatīt 8. att.). Iekšējā nesošajā sienā izveidota durvju aile, bet virs tās nav izveidota pārseguma pārsedze. Nepieciešams aili pastiprināt ar pārsedzi, bet tā kā rekonstrukcijas laikā šī nesošā siena tiks demontēta, tad pārsedzes ierīkošanu var atlikt (Skatīt 9 att.).

7.att. Pārsedzes garāžas vārtiem

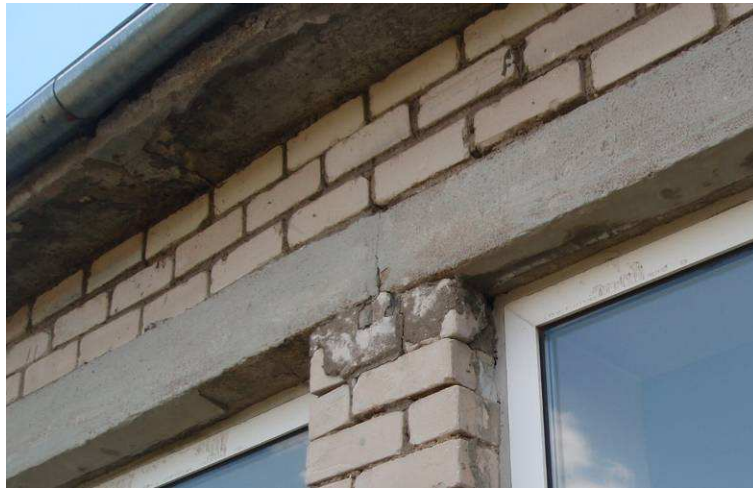
8. att. Logu pārsedžu balstījums

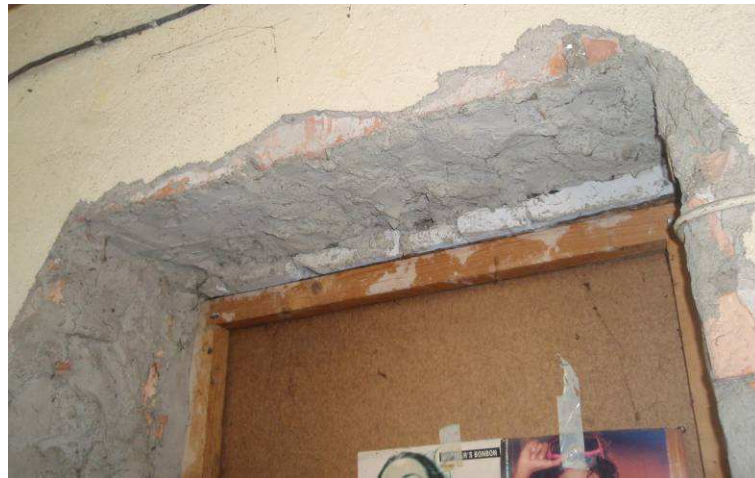
9. att. Durvju aile bez pārseguma

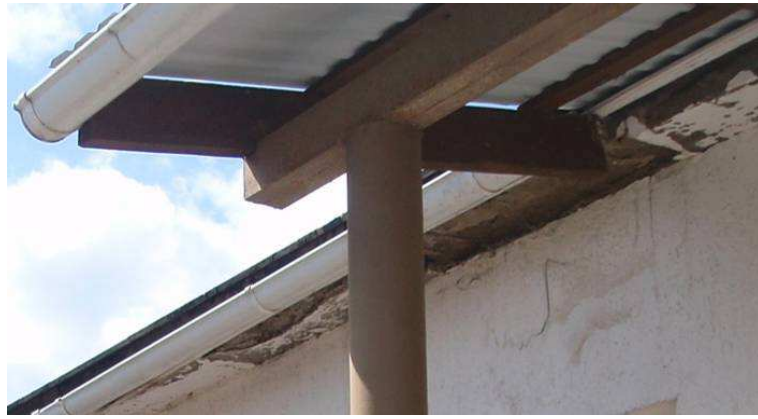
Ēkas Dienvidu fasādes daļā izbūvēti jumtiņi, kas balstās uz apaļcauruļu metāla kolonnām. Virs kolonnām piestiprināta sija, kas veidota sametinot divus U-profilus uz kuras balstās koka spāres (Skatīt 10. att). Virs koka spārēm latojums uz kura stiprināts jumta segums tērauda lokšņu materiāls (Sakatīt 11 att.). Kolonna un sija vietām aprūsējusi. Starp metāla, dzelzbetona un koka elementiem nav ieklāta hidroizolācija.

10. att. Jumtiņu pārseguma konstrukcija

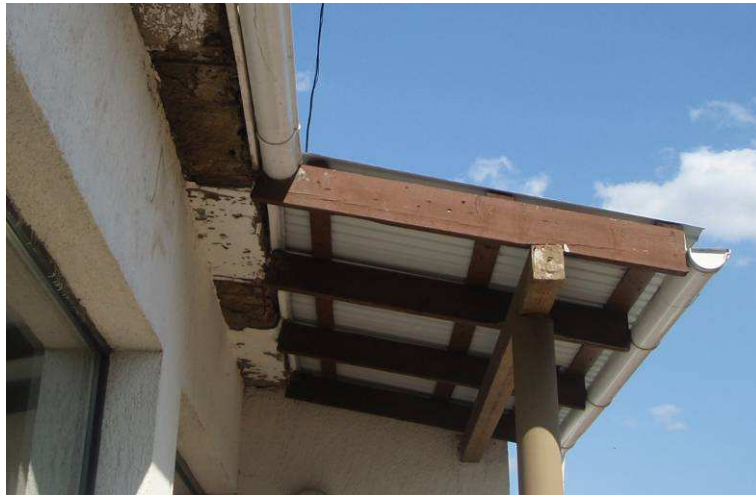
11. att. Jumtiņu pārseguma konstrukcija

Izveidotiem jumtiņiem, kur koka elementi sasaras ar metāla un dzelzsbetona konstrukcijām, nav izmantota hidroizolācija, piemēram, bitumena ruļļmateriāls 2 kārtās (Jumtiņu konstrukciju skatīt 11. att.).

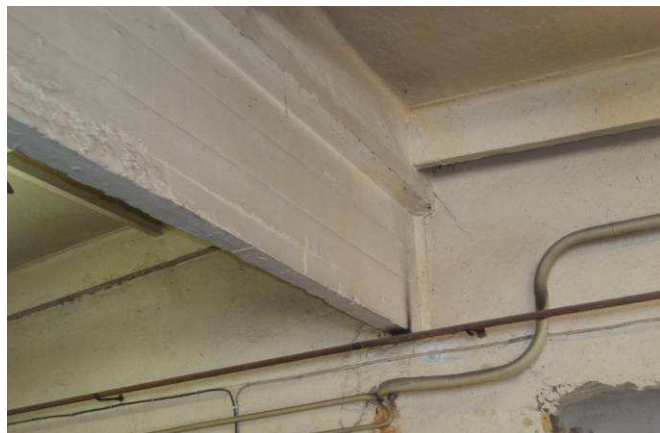
Garāžas korpusa daļā jumta pārseguma paneļi balstās uz T veida dzelzbetona galvenās sijas (Skatīt 12. un 13. att.). Vietām, kur montēti iebruktuves automātiskie vārti, sijai nokalts apakšējā stiegrojuma aizsargslānis (Skatīt 13. att.). Aizsargslānis būtu jāatjauno, bet rekonstrukcijas rezultātā garāžas korpusa daļa ieskaitot dzelzsbetona siju un pārseguma paneļus, tiks demontētas.

12. att. Galvenā nesošā dz/betona sija pārseguma paneļu balstīšanai

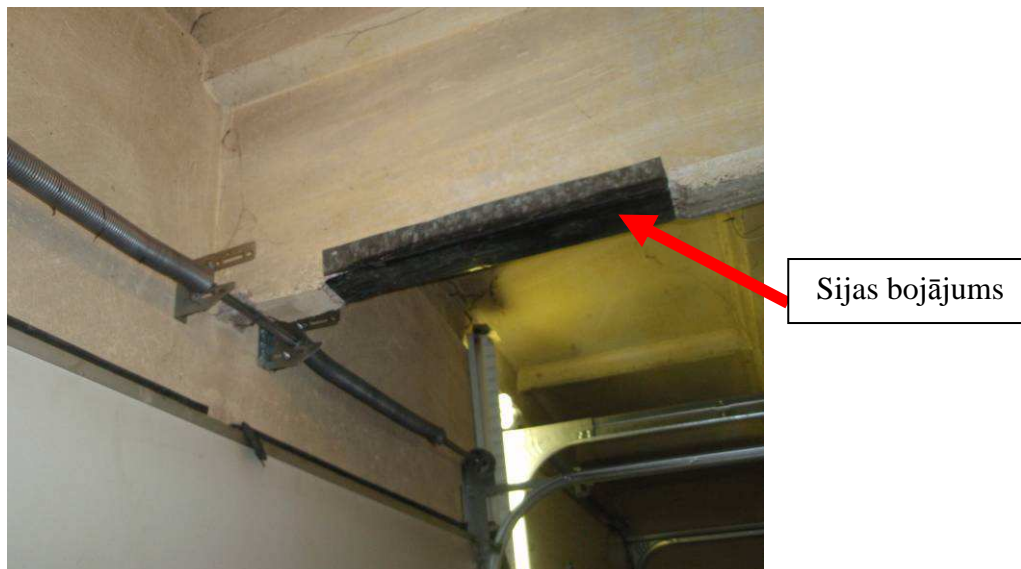
13. att. Galvenās nesošās dz/betona sijas bojājums

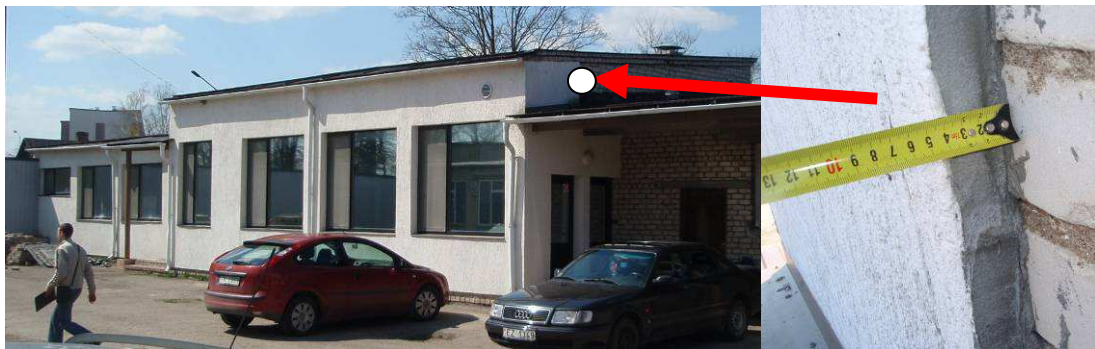
Daļa Dienvidu fasādes siltināta ar 30 mm siltumizolāciju, apmesta ar dekoratīvo apmetumu un krāsota (Skatīt 14. att.). Kopumā ārējā nesošā sienu konstrukcija neatbilst Latvijas būvnormatīva LBN 002-01 "Ēku norobežojošo konstrukciju siltumtehnika" prasībām. *Renovācijas gadījumā nepieciešams sienas siltināt ar vismaz 100 mm biezu siltumizolācijas slāni.*

14. att. Siltinātā Dienvidu fasādes daļa

3. Veikt fasāžu siltināšanu ar vismaz 100 mm biezu siltumizolācijas materiālu. Tādā veidā nodrošinot ārējo nesošo konstrukciju atbilstību Latvijas būvnormatīva LBN 002-01 "Ēku norobežojošo konstrukciju siltumtehnika" prasībām;

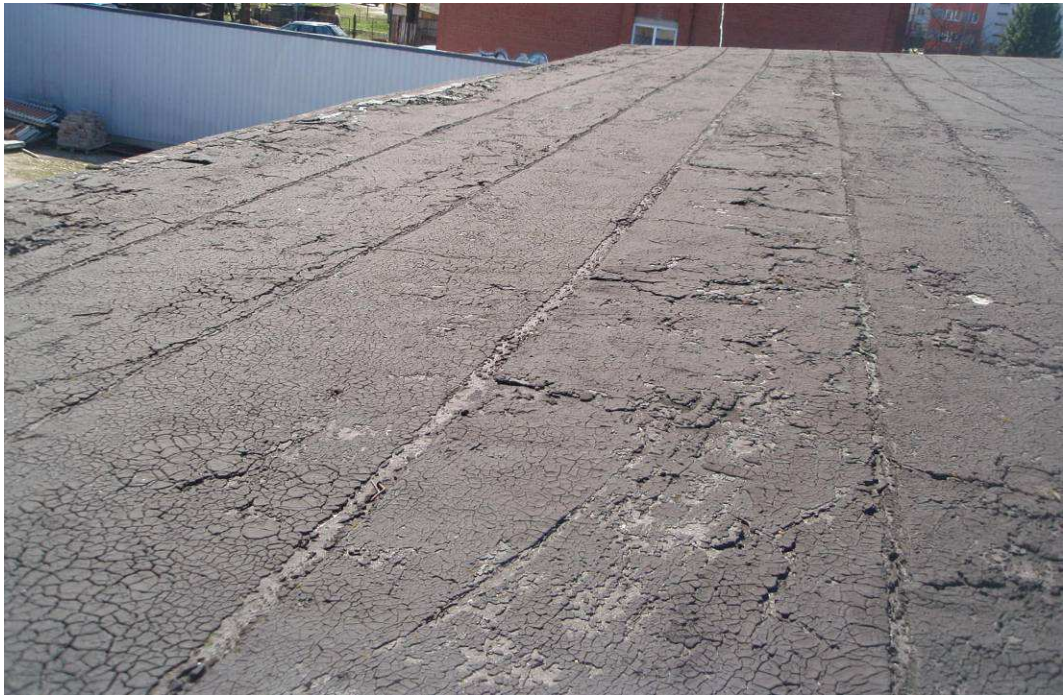
Jumta segums veidots no bituminizēta ruļļu materiāla seguma. Uz apsekošanas brīdi jumta segums ir neapmierinošā tehniskā stāvoklī. Segums ārējo dabas apstākļu iedarbības rezultātā ir saplaisājis, vietām ir atlīmējušās šuves, uzburbis (Skatīt 16. att.). Segums atlīmējies arī no jumta dzegu skārda detaļām (Skatīt 17. att.).

16. att. Jumta segums

Renovācijas ietvaros veikt jumta seguma maiņu.

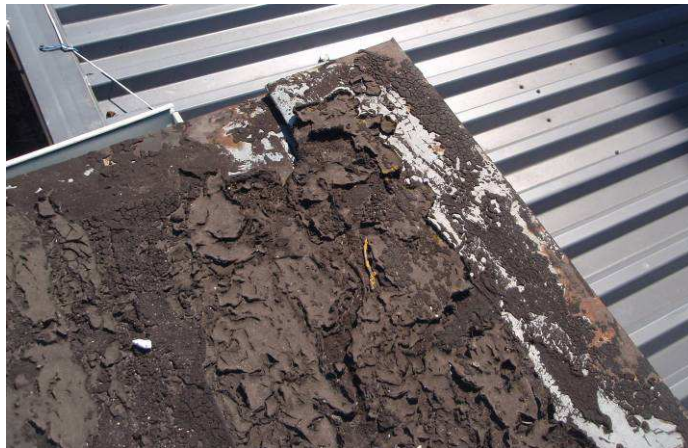
17. att. Jumta segums dzegas stūrī

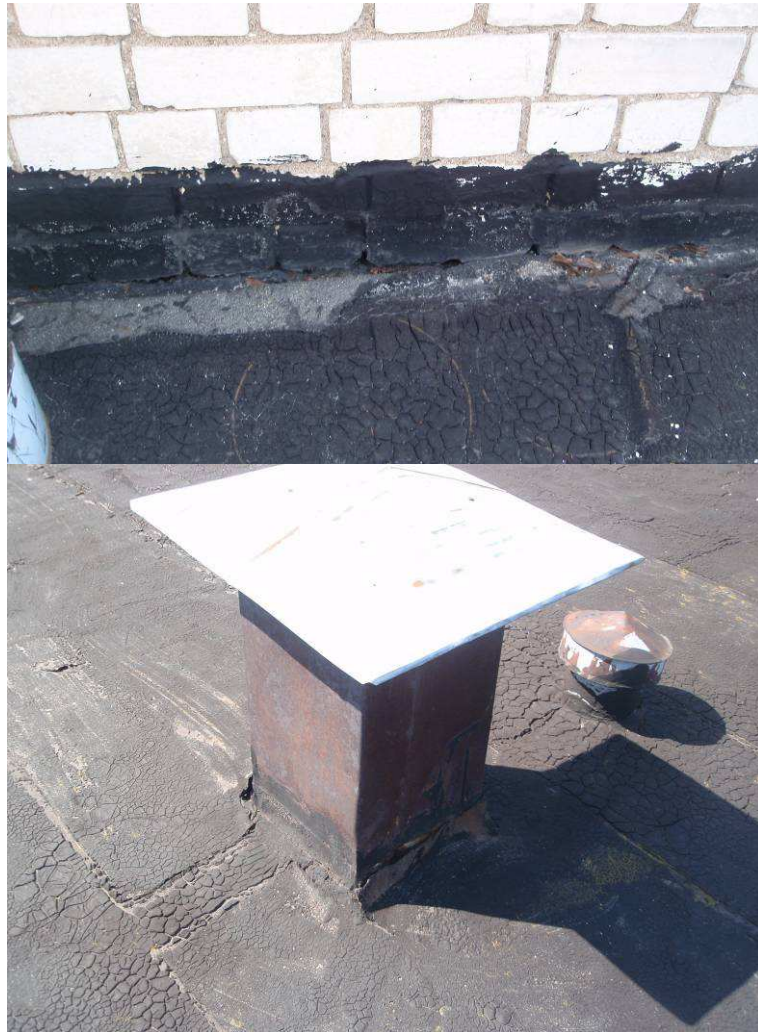
Segums nolupis arī no jumtā esošiem ventilācijas kanālu izvadiem un no sienu konstrukcijām radot iespēju lietussūdenim un nokrišņiem pakļūt zem ruberoīda, tādā veidā bojājot jumta nesošās konstrukcijas ribotos dzelzsbetona paneļus un iekštelpu apdari (Skatīt 18. att.).

18. att. Jumta segums

Jumta seguma kvalitāte un tehniskais stāvoklis vērtējams kā **neapmierinošs**.

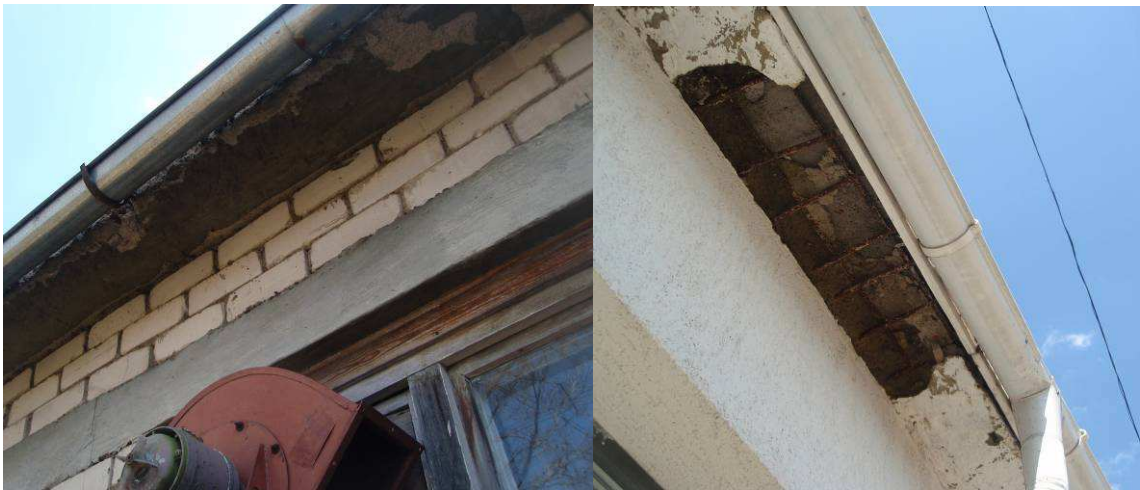
Lietus ūdens skārda novadišanas sistēma apsekojamajai ēkai organizēta pa ēkas ārpusi (skatīt foto fiksācijas). Kopumā jumta dzegas mezgls ir nekorekts, jo lietusūdens mitrina un bojā betona dzegas konstrukciju. Apsekošanas brīdī dzegas betona konstrukcijas ir nodrupušas. Stiegrojuma aizsargkārtā bojāta (Skatīt 19. att.). *Renovācijas projektā izstrādāt dzegas mezglu, kas risina šo problēmu. Stiegras un betonu notīrīt no irdenām daļiņām un aizsargslāni atjaunot ar betonējumu. Savāktais lietus ūdens netiek novadīts uz lietus ūdens kanalizāciju (Skatīt 20. att.).*

19. att. Dzegas betona konstrukciju bojājumi

Nesošās sienas un pārsegumi bez redzamām deformācijām un bojājumiem. Lielākie bojājumi atklāti ēkas jumta dzegas daļā, kur mitruma iedarbībā no betonētās dzegas daļas nobiris stiegrojuma aizsargslānis. Aizsargslānis jāatjauno.

4. Kopumā jumta dzegas mezgls ir nekorekts, jo lietusūdens mitrina un bojā betona dzegas konstrukciju. Apsekošanas brīdī dzegas betona konstrukcijas ir nodrupušas. Stiegrojuma aizsargkārtā bojāta. Renovācijas projektā izstrādāt dzegas mezglu, kas risina šo problēmu. Stiegras un betonu notīrīt no irdenām daļiņām un aizsargslāni atjaunot ar betonējumu. Mezgla risinājumā paredzēt arī dzegas siltināšanu, kas nodrošinātu dzegu pret aukstuma tilta veidošanos.

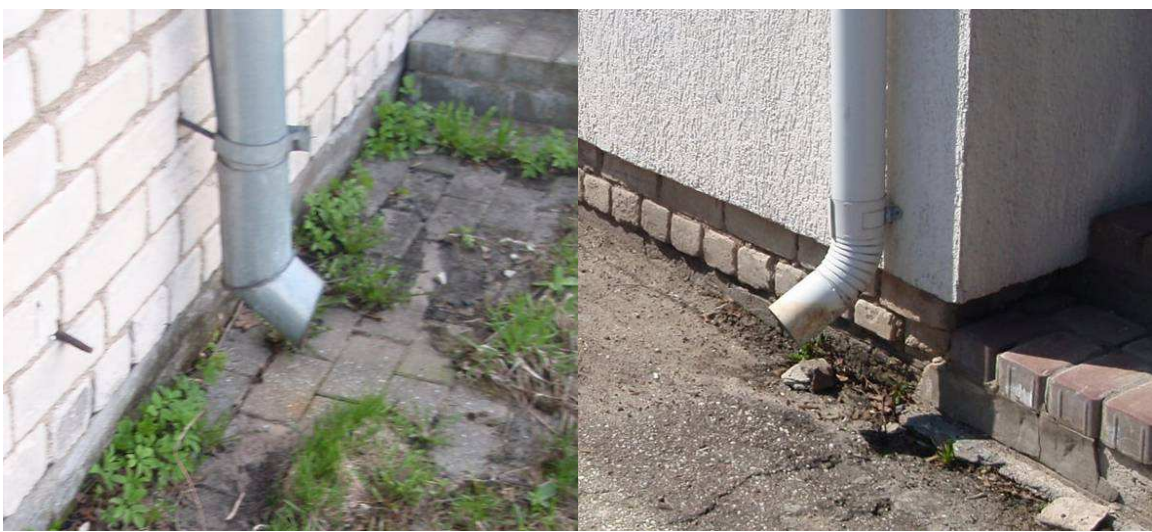
Kopumā apsekotās ēkas daļas lietus ūdens savākšanas sistēmas tehniskais stāvoklis vērtējams kā **neapmierinošs**.

20. att. lietusūdens notekas

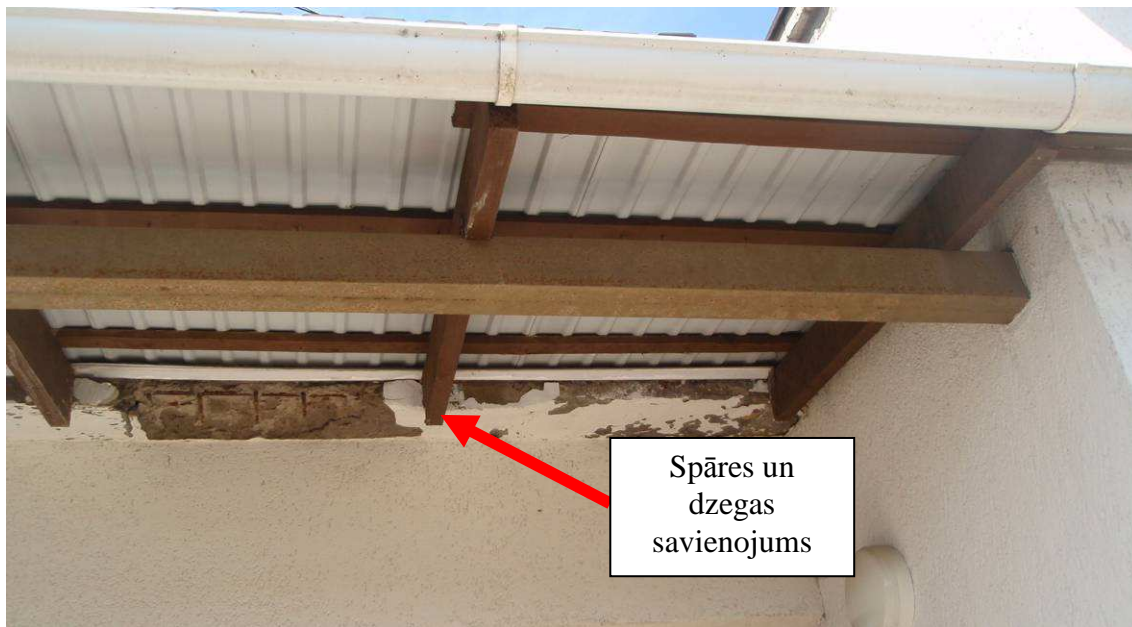
Ēkas Dienvidu fasādes daļā izbūvēti jumtiņi, kas balstās uz apaļcauruļu metāla kolonnām. Jumtiņu konstruktīvo aprakstu skatīt 4.3 punktā. (Skatīt 10., 11. att). Jumtiņu spāres stiprinātas ar būvkalumiem pie jumta betona dzegas konstrukcijas. Tā kā dzegas betonējums mitruma iedarbībā sācis drupt, tad spāru un dzegas savienojums ir vājināts (Skatīt 21. att.). *Renovācijas projektā atrisināt jaunu spāru savienojumu, kas spēj uzņemt attiecīgās slodzes. Jāievēro hidroizolācijas vajadzību starp koka un betona, metāla konstrukcijām.*

21. att. Spāru un dzegas savienojums

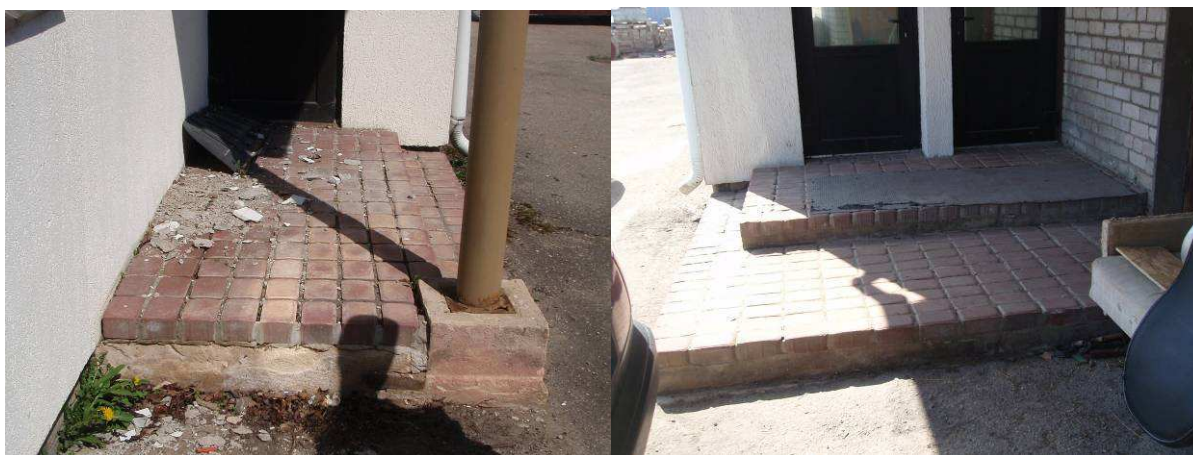
Apsekojamajai ēkai pandusi veidoti no dzelzsbetona, kur virsējais slānis mūrēts bruģa klājs (Skatīt 22. att.). Pandusi nav aprīkoti ar margām.

22. att. Pandusu konstrukcija

Kopumā pandusu tehniskais stāvoklis **apmierinošs**.

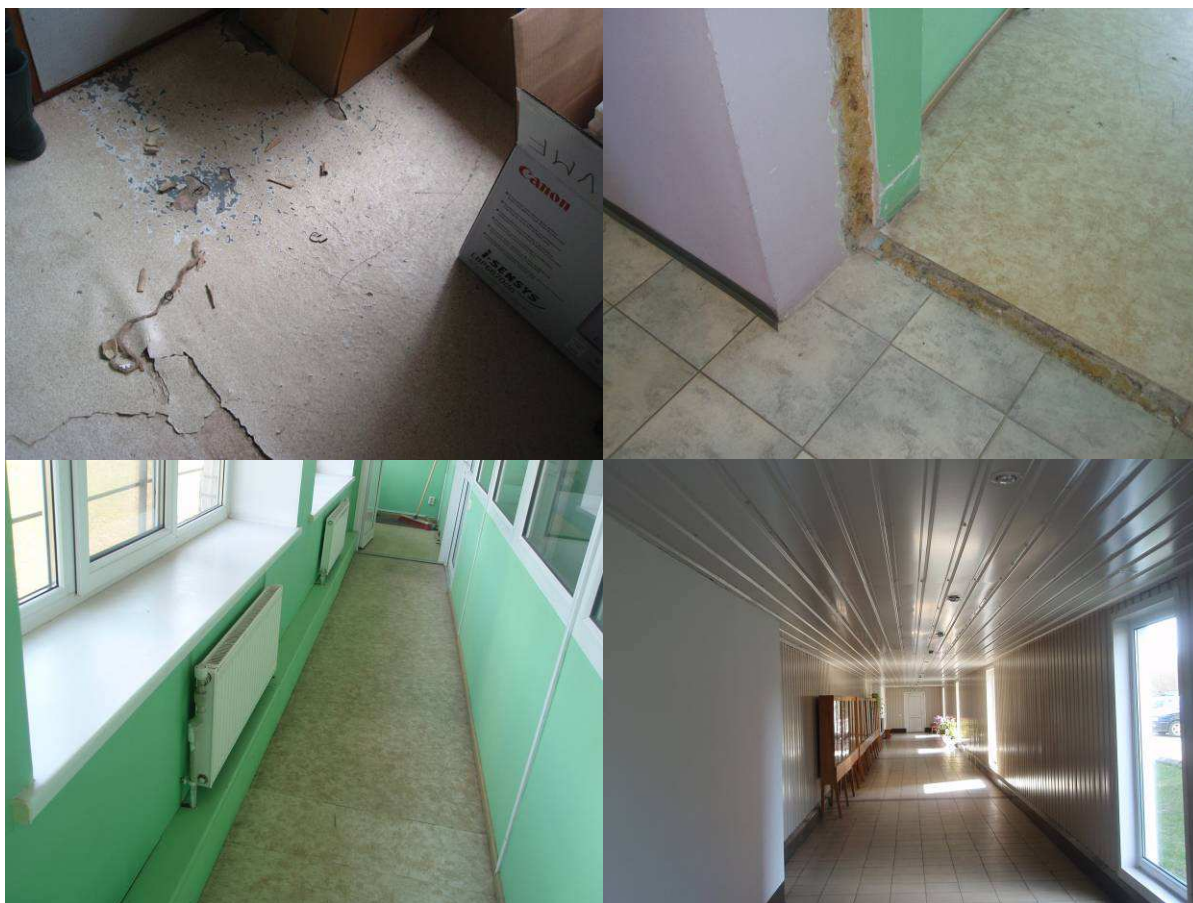
Grīdas konstrukcija pa slāņiem nav notekta. Paredzams, ka grīdas konstrukcija betonēta un virskārtā uzlikts segums. Ēkai grīdas segumi telpās ir dažādi. Pārsvārā ir flīzējuma un linoleja segumi. Un segumu tehniskais stāvoklis dažāds (Skatīt 23. att.). Grīdas konstrukcija nav siltināta. Garāžas grīda – betonēta. Grīdā iebūvēta bedre (Skatīt 24. att.).

23. att. grīdas segumi

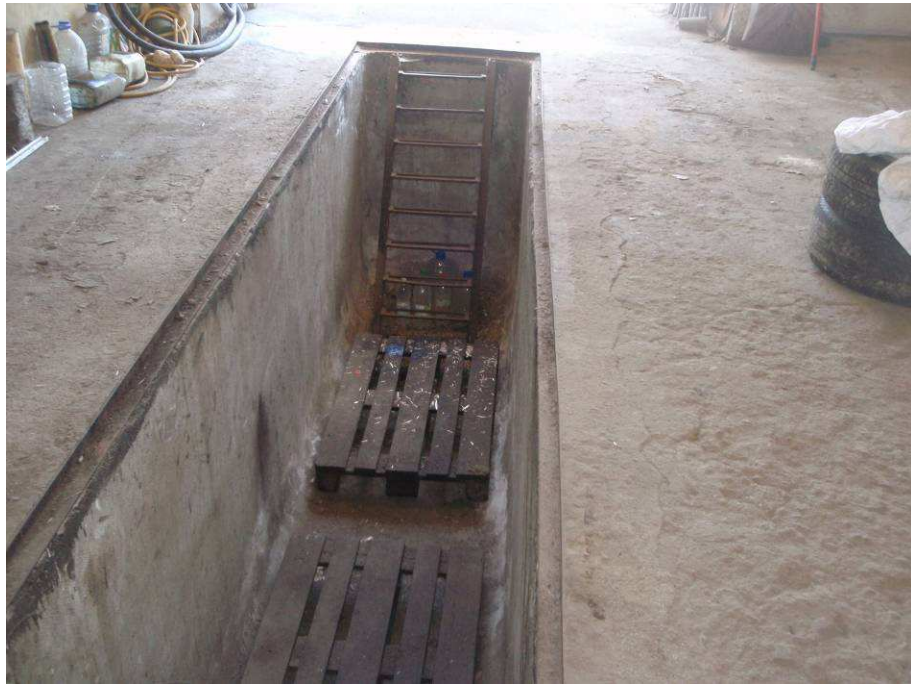
24. att. grīda un bedre garāžas korpusā

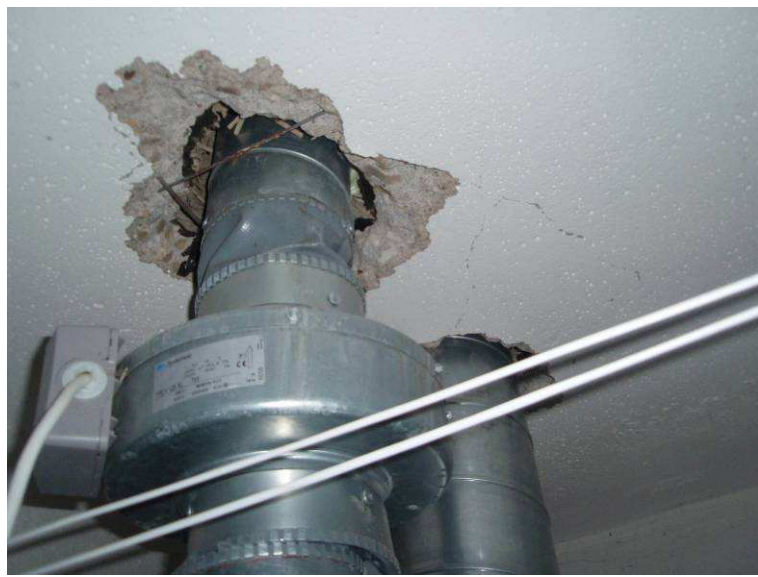
Ēkā ierīkota piespiedu ventilācijas sistēma (Skatīt 25. att.). Izvadkanāli iziet virs jumta konstrukcijas un fasāžu sienās (Skatīt 26. att.). Ventilācijas cauruļu sistēma izbūvēta virs piekaramiem griestiem (Skatīt 27. att.). Daži no ventilācijas izvadkanāliem uz jumta ir aizsērējuši un nepieciešams kanāla tīrīšana (Skat. 28. att.). Sistēmas efektivitāte un funkcionalitāte netika pārbaudīta.

25. att. Ventilācijas sistēma

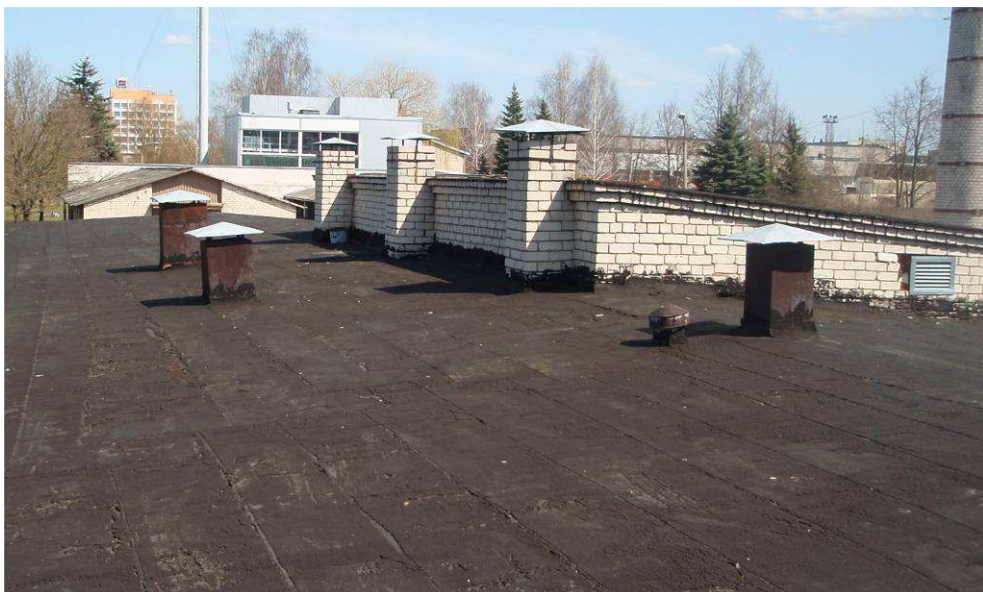
26. att. ventilācijas izvadi uz jumta

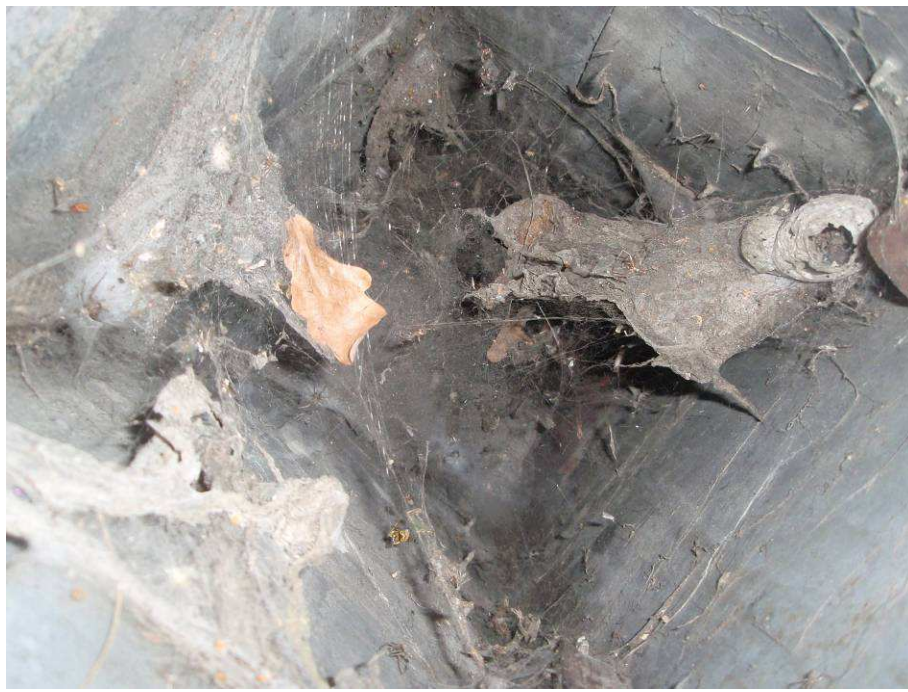
28. att. Aizsērējusi ventilācijas sistēma

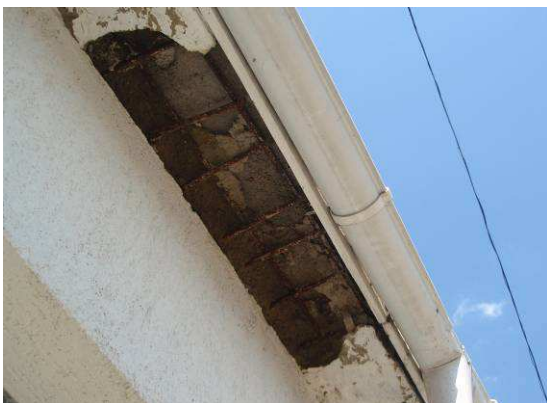
Foto attēls Nr. 34 Dzegas daļas bojājums

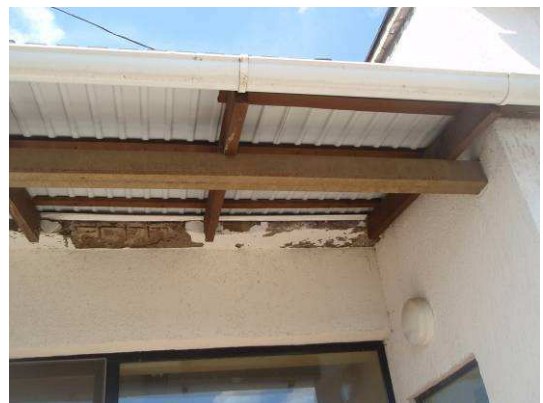
Foto attēls Nr. 35 Dzegas daļas bojājums
