Skats no iekšpagalma uz nojaucamām piebūvēm un to daļām

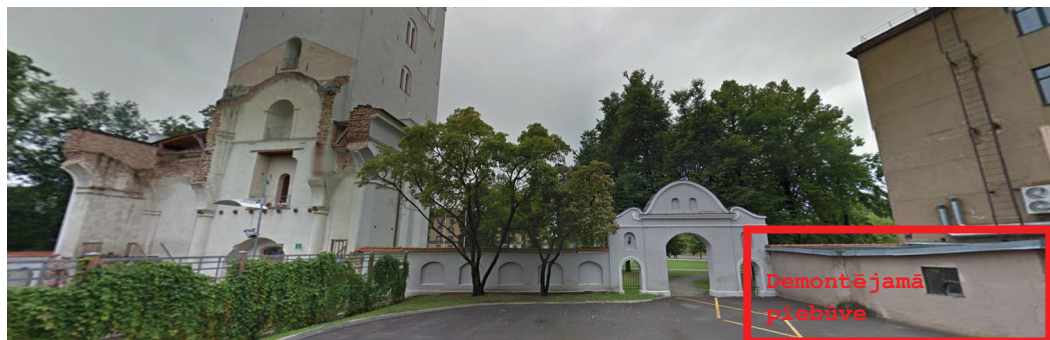
Kopskats no iekšpagalma uz blakus esošo kultūras pieminekli.

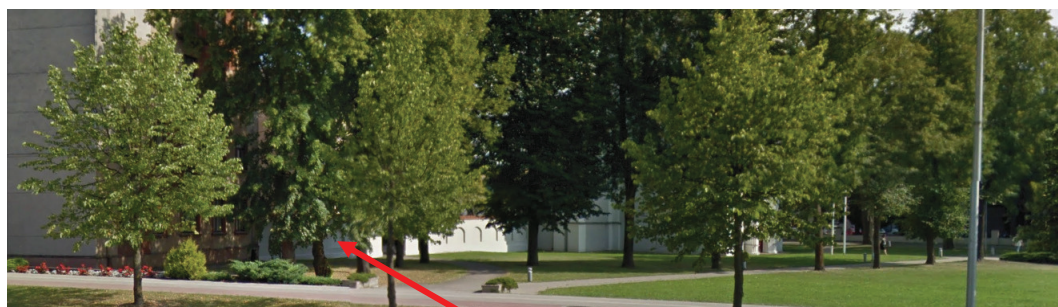
Skats no lielās ielas (fonā aiz kokiem redzams vēsturiskais mūris)

Demontējamās ēkas siena (sk.norādi) ir kultūras pieminekļa senlaicīgā žoga turpinājums. Ēkas daļu demontāžas darbu gaitā nav pieļaujami žoga bojājumi.

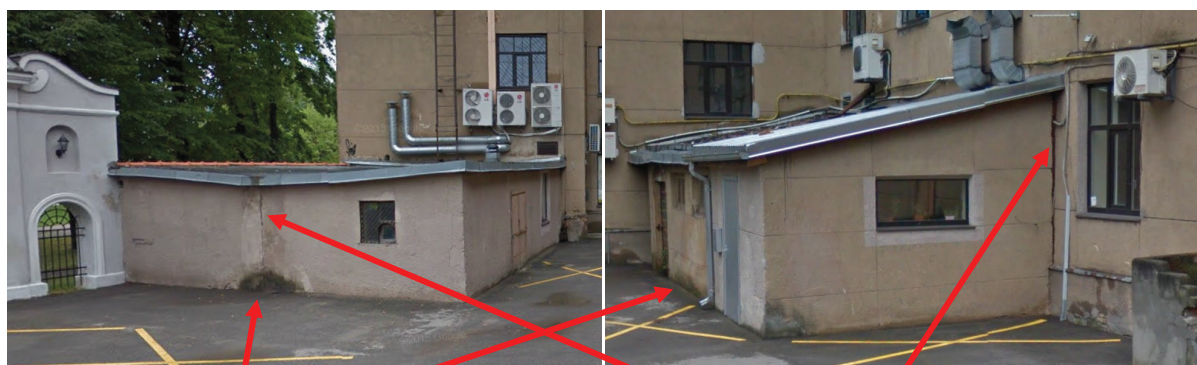
Demontējamo piebūvju situācija

Pamatu konstrukcijas un siena bojāta no pārlietu liela mitruma un nokrišņu ūdens

Piebūves konstrukcija atdalījusies no pārējās ēkas
