BŪVES TEHNISKĀS APSEKOŠANAS ATZINUMS

Kristapa Helmaņa iela 8, Jelgava

Mācību korpuss

Kad. Nr. 09000270156004

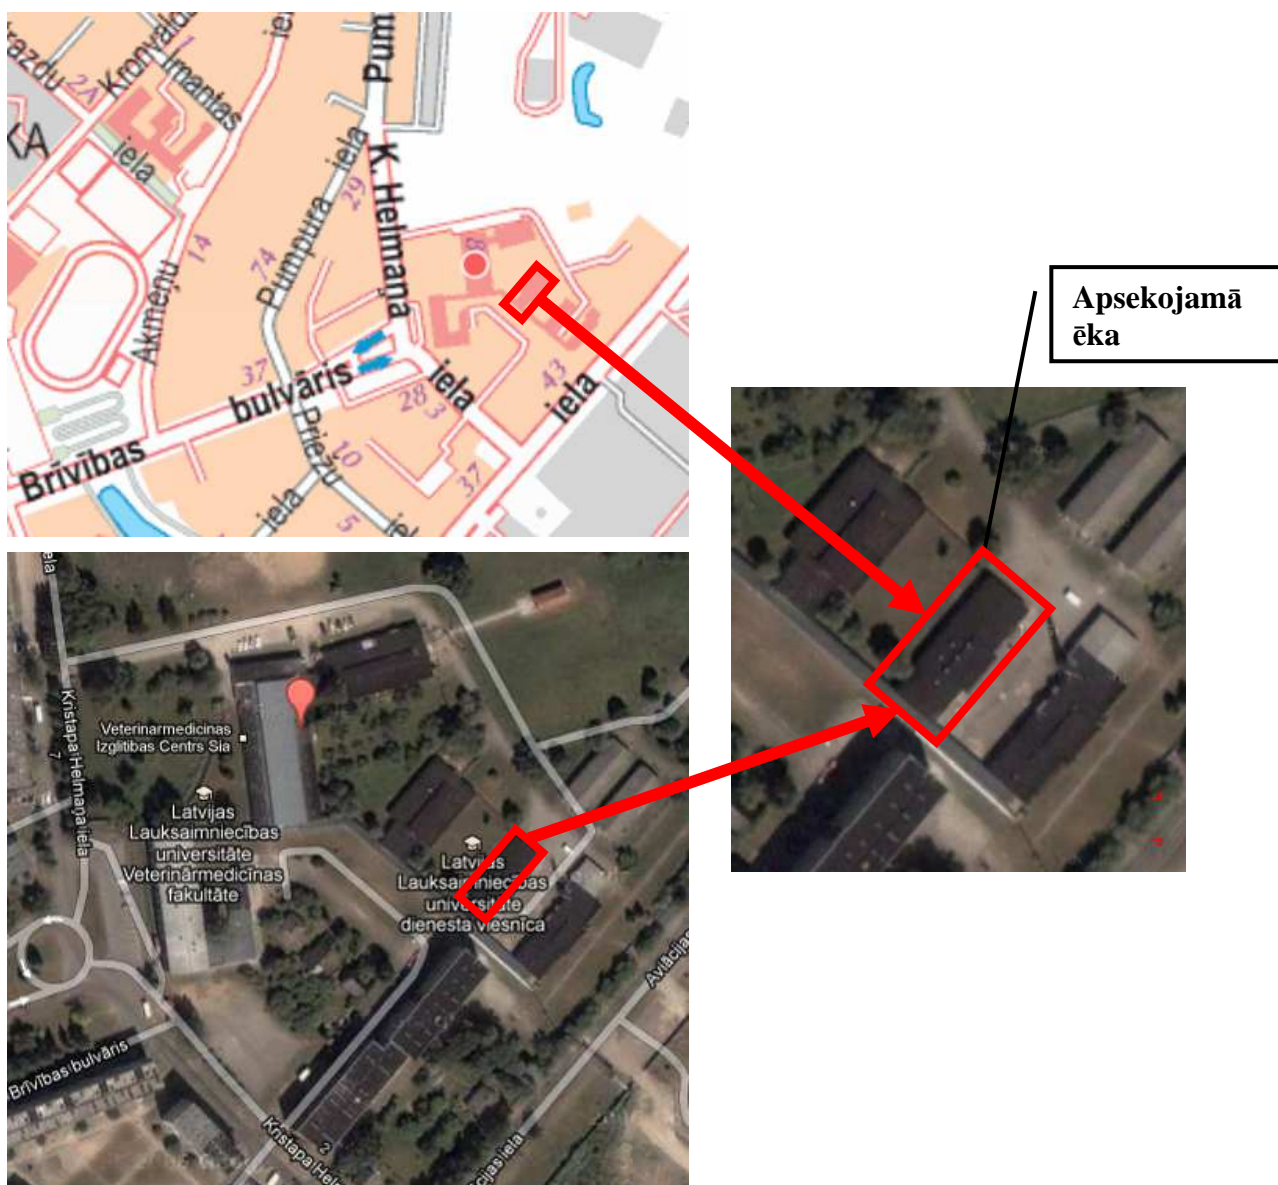
1.att. Būves novietojums zemes gabalā

Apsekojamais objekts atrodas nožogotā teritorijā Kristapa Helmaņa ielā 8. Teritorija ir labiekārtota, nodrošināta ar centralizētām inženierkomunikācijām. Ir izmantojams teritorijā esošais iebraucamais ceļš.

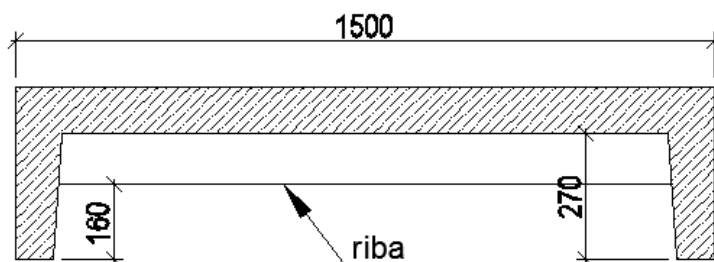
15. att. Pārseguma ribotā paneļa aptuvenš šķērsgriezums

Nesošās jumta konstrukcijas veidotas no ribotiem dzelzsbetona saliekamajiem paneļiem, kas balstīti ēkas uz silikātkieģeļu nesošajām sienām, pārsedzēm uz garāžas korpusā - dzelzsbetona sijas. Riboto dzelzsbetona paneļu platums 1500 mm un garums 6000 mm. Paneļi bez redzamām deformācijām. Paneļu ģeometriskos lielumus skatīt 15. att.

Jumta nesošo konstrukciju tehniskais stāvoklis uz apsekošanas brīdi vērtējams kā apmierinošs.
