BOJĀJUMU KARTOGRAMMA
M 1:150

IZPILDĪTĀJI: SIA "ARA intellect"		Zemgales prospekts 3, Jelgava, LV-3001 Reģ.Nr. 43603042603 Būvkomersanta reģ. Nr. 8187-R		PROJEKTS: LLU Veterinārmedicīnas fakultātes mācību korpusa TIS		LĪG. 2013-ARA-L21
PASŪTĪTĀJS: SIA "Arhitektūra un Vide" Reģ. Nr. 43603016278		ADRESE: Kristapa Helmaņa iela 8, Jelgava LV-3001		OBJEKTS: LLU Veterinārmedicīnas fakultātes mācību korpusa tehniskās apsekošanas atzinums		ARH. 2013-ARA-L21
Proj. daļ. vad. A.Rakstiņš		RASĒJUMS: Ēkas bojājumu kartogramma, griezum		STADIJA: TIS		
Izstrādāja: I. Kozačkovs		MĒROGS: 1:150		LAPA: TIS-01		VERSĪJA:
Izstrādāja:		DATUMS: 05.2013				
FAILS:

ADRESE:	Kristapa Neimaņa iela 8, Jelgava LV-3001	STADIJA:	TIS
OBJEKTS:	LLU Veterinārmedicīnas fakultātes mācību korpusa tehniskās apsekošanas atzinums

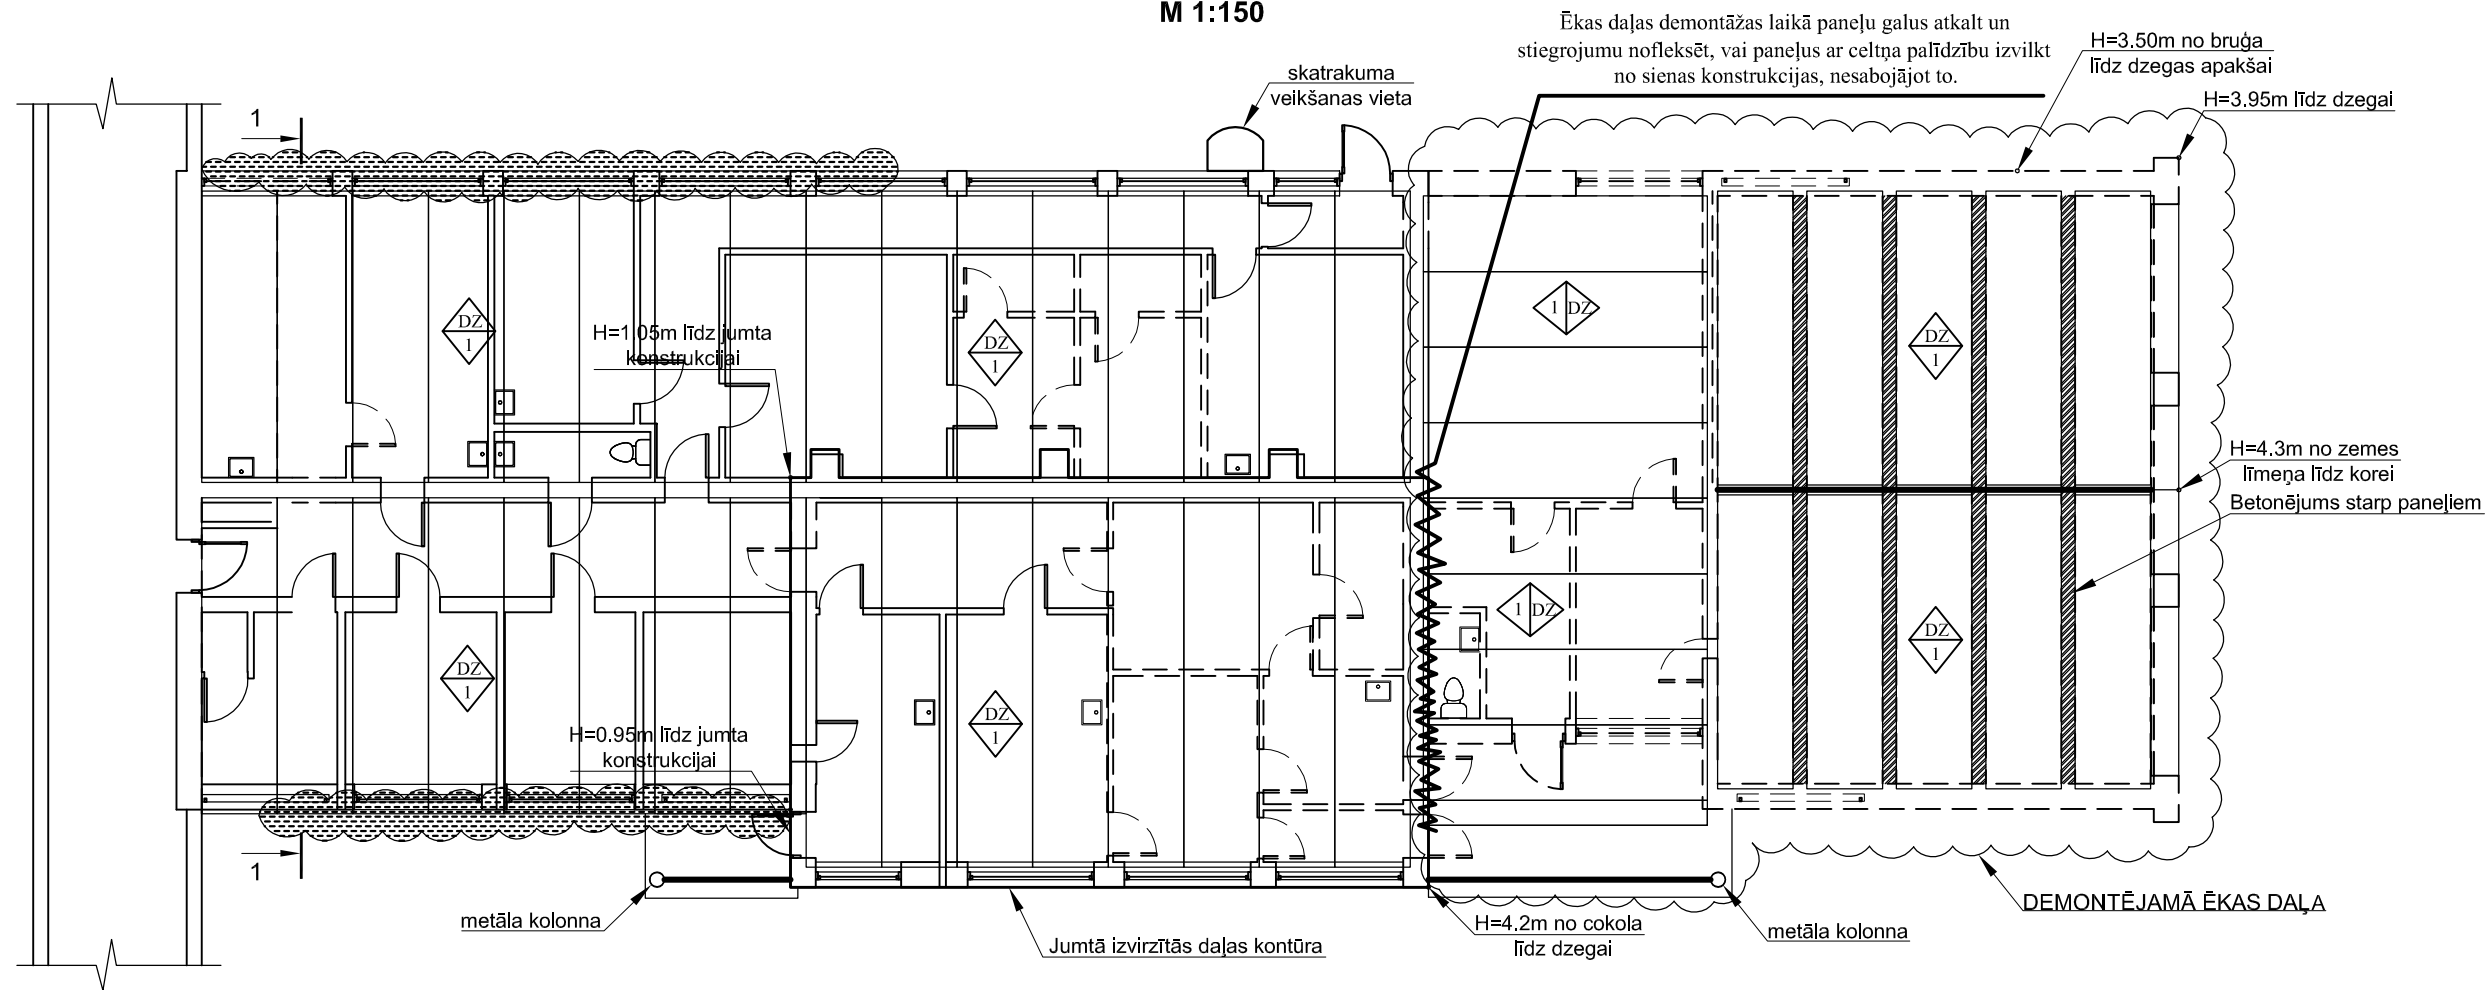
- — Metāla kolonna
- — Metāla sija
- — Dzelzsbetona sija
- DZ 1 — Pārseguma konstrukcijas tehniskais stāvoklis
- DZ — Ribotais dzelzsbetona panelis
- DZP — Dobais dzelzsbetona panelis
- — Pārseguma paneļa kontūra
- — Mitruma skartās zonas jumta dzegā

- DZ 1 — Pārseguma konstrukcija
- DZ 1 — Pārseguma konstrukcijas tehniskais stāvoklis (1- apmierinošs; 2 - neapmierinošs; 3- avārijas stāvoklī)
- DZ 1 — Pārseguma konstrukcijas garenmalas virziens - orientācija
- — dzega
- — dzegas apakša
